# 水溶性切削液・研削液 菌数・臭気評価測定結果報告書

# オイルアタッカー 導入効果の評価

# オイルアタッカー (水溶性切削 研削液用 抗菌 脱臭器) 設置設備と測定結果

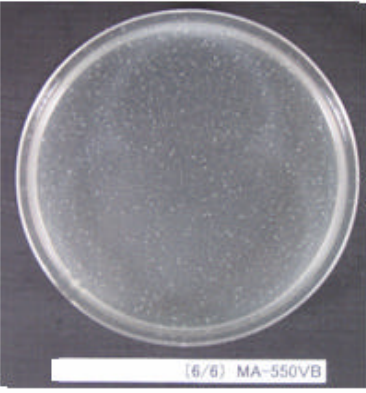
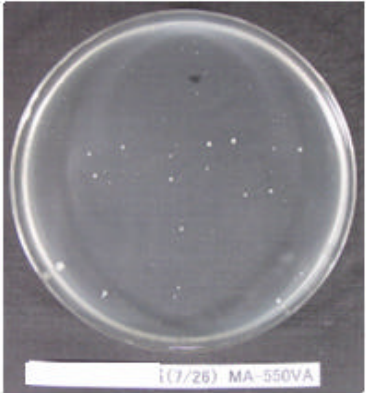
検体名	採取日	
	2011-6-6	2011-7-26
切削液-1A

- ・ 検体切削液-1Aは状態の改善が見られます。前回採取した切削液は腐敗状況にあり、繁殖している菌が腐敗臭を発生していましたが、菌数が大幅に減少(95%減少)し、ニオイ値も320⇒200に減少しました。
- ・ 検体研削液-1Bも状態の改善がみられます。前回採取した研削液は腐敗が進行している状況にありましたが、菌数が大幅に減少(90%減少)しニオイ値も345⇒235に減少しました。

細菌は条件(温度・栄養等)により一気に増殖する可能性がございます。オイルアタッカーは切削液(研削液)中の菌の繁殖を抑制し、腐敗臭の発生を抑える「環境改善」商品です。継続的なご使用による除菌対策をお勧めします。
